## PRIMER INFORME DEL ANÁLISIS TÉCNICO ESPECIALIZADO SOBRE LAS POSIBLES CAUSAS QUE OCASIONARON EL DESPLOME DEL PUENTE CHIRAJARÁ

El pasado 15 de Enero del año en curso, minutos antes del mediodía, se presentó la caída súbita de la Torre 1 (eje B) del Viaducto Chirajará estructura que forma parte del sector 4 A denominado "Chirajara", que conduce de Bogotá a Villavicencio, en el departamento de Cundinamarca y que en la actualidad está bajo la administración de la Concesionaria Vial de los Andes S. A. (COVIANDES).

El Consorcio Interventor **Interconcesiones**, encomendó a **Mexicana de Presfuerzo, S.A.** la elaboración de este informe, con el cual se puedan determinar las posibles causas que provocaron la falla de la estructura.

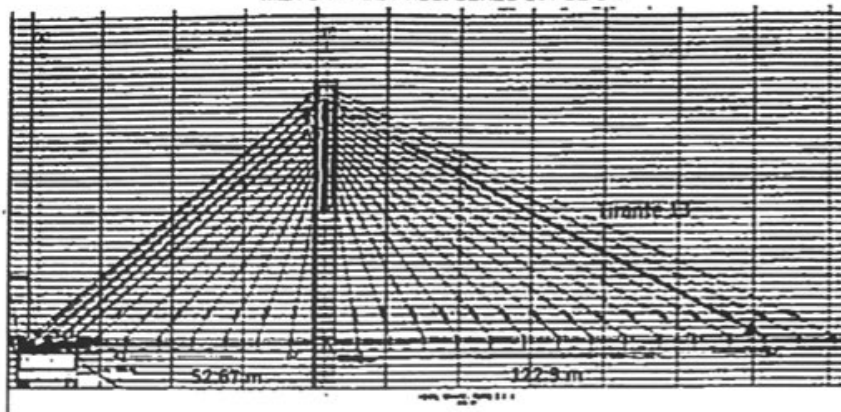
La longitud total de tablero que descargaba a la torre 1 hasta el tramo correspondiente al tirante 13 es de  $52.67 + 122.3 = 174.97\text{m}$  por lo tanto la carga total es de  $174.97\text{ m} \times 8.422\text{ ton/m} = 1473.6\text{ ton}$

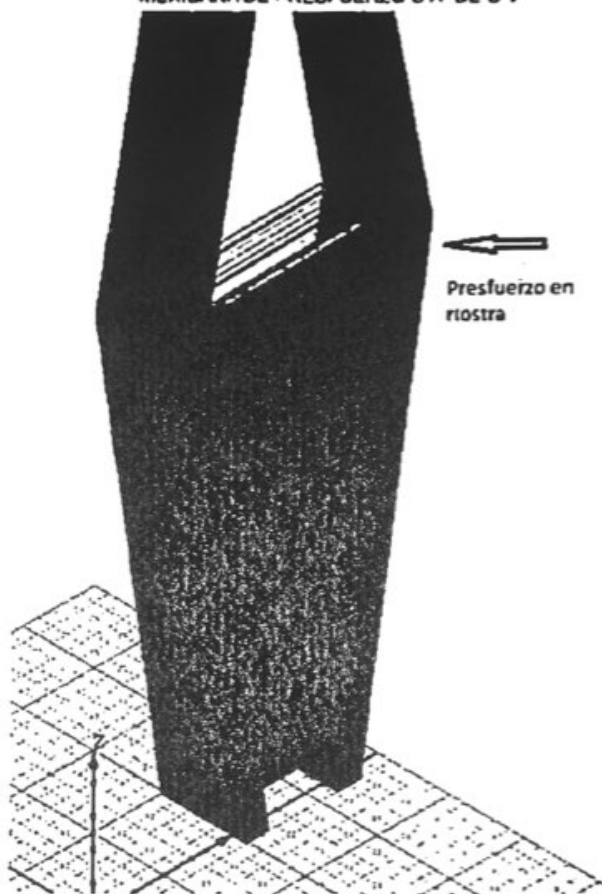
Presfuerzo en riostra (losa travesaño): 12 torones de 0.6"

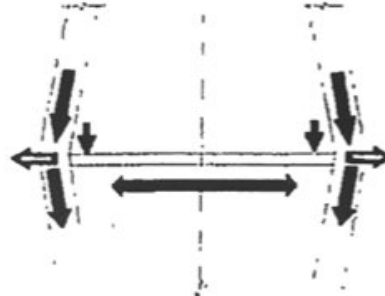
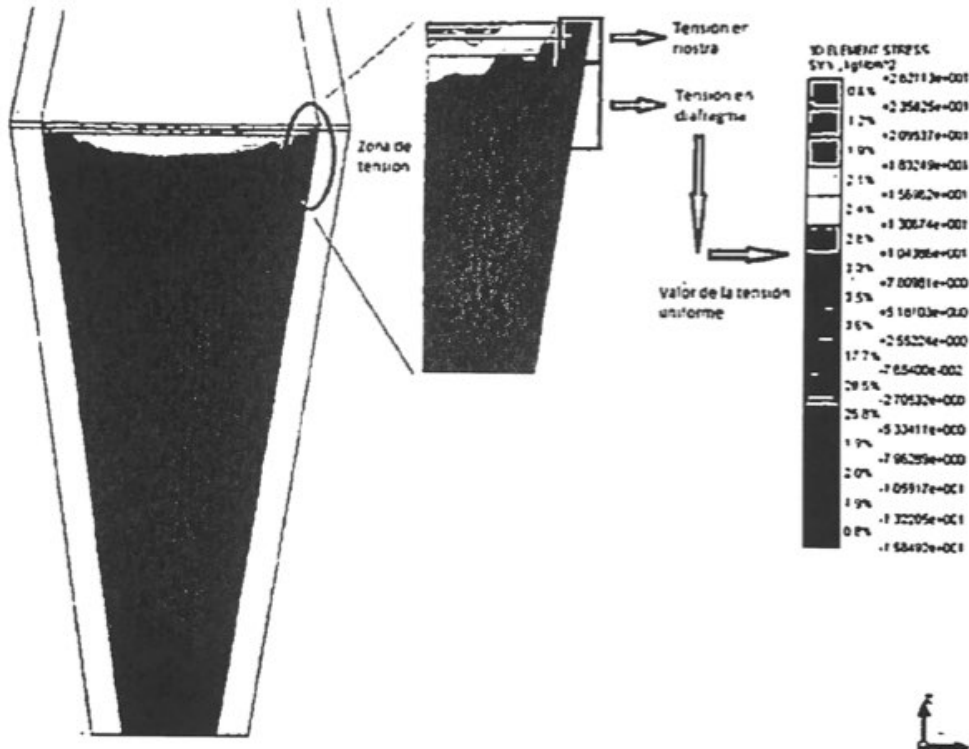
Distribución de esfuerzos en muro diafragma y riostra (losa travesaño)

Para mejor comprensión de los esfuerzos obtenidos en la zona de interés se muestran los esfuerzos en la dirección YY que corresponde al eje transversal al puente o al eje longitudinal de la losa travesaño

En la figura se muestra un detalle de la concentración de esfuerzos en la unión de riostra y muro diafragma con la columna para la combinación de cargas permanentes y cargas vivas de construcción al momento de la falla.

El área transversal de la riostra donde se observan los esfuerzos SYY es de 600 cm x 60 cm = 36 000 cm<sup>2</sup>. El valor del esfuerzo de tensión mostrado en la figura es 10.43 kg/cm<sup>2</sup>, por lo tanto la carga de tensión que debía resistir esta zona al momento de la falla es de 36000 cm<sup>2</sup> x 10.43 kg/cm<sup>2</sup> = 375,480 kg = 375.48 ton.

El presfuerzo existente en la riostra es de 12 torones de 0.6" cuya capacidad a ruptura es de 12 x 1.39cm<sup>2</sup> x 19000 kg/cm<sup>2</sup> = 316920 kg = 316.92 ton la cual es menor a la carga de tensión de 375.48 ton y por lo tanto se comprueba que habría falla del presfuerzo en esta zona.

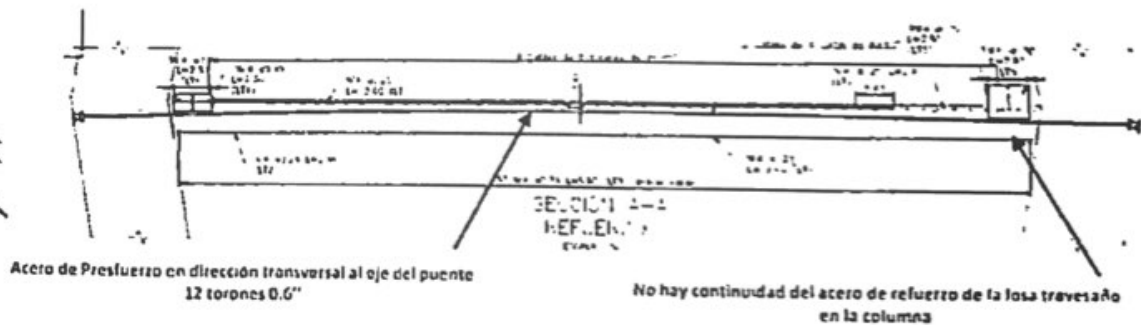
#### Fuerzas actuantes y resistentes en muro diafragma

De acuerdo con planos de refuerzo (plano 039-12-S4A-EST-CHI-28-55) el acero de refuerzo horizontal en muro diafragma corresponde a los estribos C54 que son de 2 ramas con varilla del #4 (Av=1.27cm<sup>2</sup> por rama) y se colocan a cada 20cm.

El espesor del muro es de 50 cm, por lo tanto el área transversal para el ancho tributario que corresponde a cada estribo es de  $50 \text{ cm} \times 20 \text{ cm} = 1000 \text{ cm}^2$ . El valor del esfuerzo de tensión  $S_{YY}$  mostrado en la figura es  $10.43 \text{ kg/cm}^2$ , por lo tanto la carga de tensión que debía resistir esta zona al momento de la falla es de  $1000 \text{ cm}^2 \times 10.43 \text{ kg/cm}^2 = 10,430 \text{ kg} = 10.43 \text{ ton}$ .

El refuerzo existente en el muro es de 1 estribo #4 con 2 ramas cuya capacidad a fluencia es de  $2 \times 1.27 \text{ cm}^2 \times 0.6 \times 4200 \text{ kg/cm}^2 = 6400.8 \text{ kg} = 6.4 \text{ ton}$  la cual es menor a la sollicitación de 10.43 ton lo que implica que se presentarían grietas en el muro diafragma que darían el indicio de una próxima falla.

Si se considera la capacidad a ruptura de dicho refuerzo horizontal se tendría una resistencia de  $2 \times 1.27 \text{ cm}^2 \times 4200 \text{ kg/cm}^2 = 10668 \text{ kg} = 10.67 \text{ ton}$  lo cual es apenas un 2% arriba de la carga requerida de 10.43 ton, que sin embargo no se está considerando ningún factor de carga por lo cual comprueba que habría falla del acero de refuerzo horizontal del muro diafragma.

Queda claro que una vez que se presenta la falla en estos elementos resistentes se presenta una redistribución de cargas que sobrecarga otros elementos de la torre y se desencadena la inestabilidad de toda la estructura.

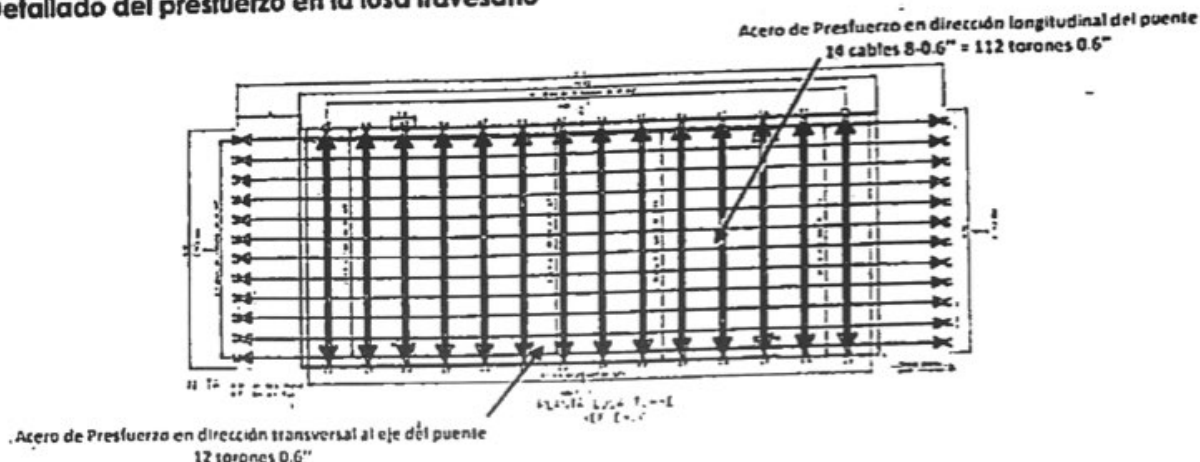
## Detallado del presfuerzo en la losa travesaño

Se muestra la planta de la losa travesaño con el presfuerzo indicado en plano y confirmado como presfuerzo existente. Llama la atención que en la dirección corta de la losa o dirección longitudinal del puente se indica un presfuerzo de 14 cables de 8 torones de 0.6" que equivalen a 112 torones de 0.6".

Además de que no queda claro cuál solicitación demandaría esta cantidad de presfuerzo en esta dirección, al ser un elemento tan corto en esa dirección (6.0 m) se presentarían pérdidas muy grandes, por lo cual, cabe la posibilidad de que esto sea un error de dibujo y posiblemente este presfuerzo debiera ir en la dirección larga de la losa o dirección transversal al eje del puente.

Se recomienda extender la revisión estructural de este proyecto para realizar un modelo completo con todas sus etapas constructivas así como para decidir las acciones a realizar en la torre 2 (eje C) que puede estar en una condición límite de falla.
