## PRIMER INFORME DEL ANÁLISIS TÉCNICO ESPECIALIZADO SOBRE LAS POSIBLES CAUSAS QUE OCASIONARON EL DESPLOME DEL PUENTE CHIRAJARÁ

El pasado 15 de Enero del año en curso, minutos antes del mediodía, se presentó la caída súbita de la Torre 1 (eje B) del Viaducto Chirajará estructura que forma parte del sector 4 A denominado "Chirajara", que conduce de Bogotá a Villavicencio, en el departamento de Cundinamarca y que en la actualidad está bajo la administración de la Concesionaria Vial de los Andes S. A. (COVIANDES).

El Consorcio Interventor **Interconcesiones**, encomendó a **Mexicana de Presfuerzo, S.A.** la elaboración de este informe, con el cual se puedan determinar las posibles causas que provocaron la falla de la estructura.

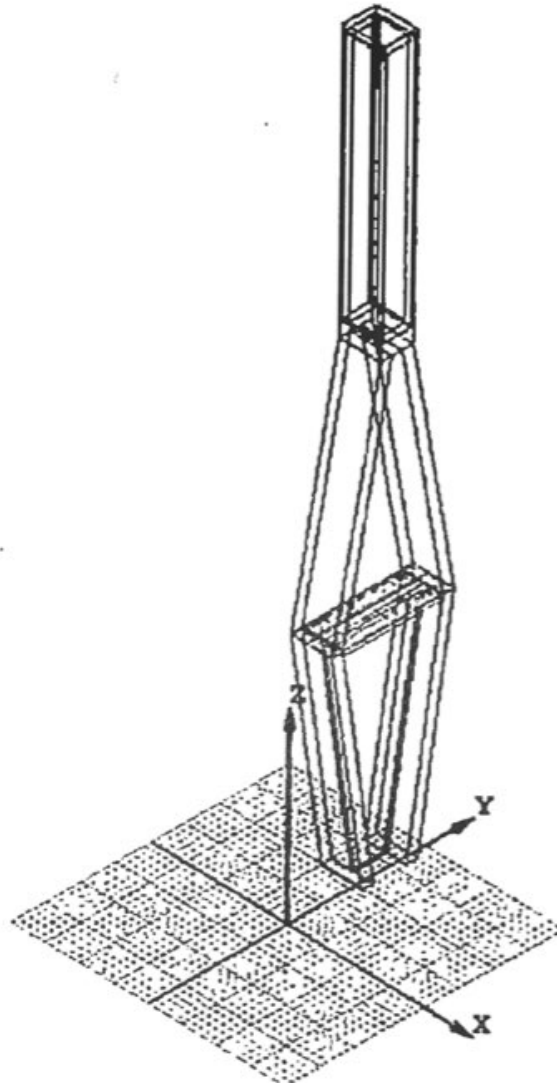
Ejes de referencia del modelo

Puesto que la principal hipótesis de la falla corresponde a la falla de la conexión entre columnas y losa travesaño y muro diafragma en la zona de cambio de dirección de la torre tipo "diamante", se ha realizado un modelo de elemento finito de la torre con las cargas estimadas al momento de la falla.

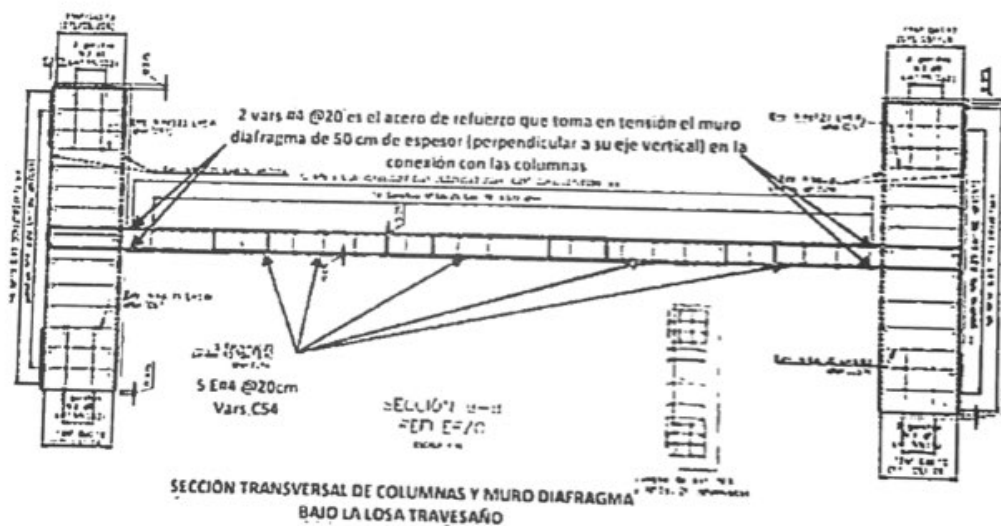
El espesor del muro es de 50 cm, por lo tanto el área transversal para el ancho tributario que corresponde a cada estribo es de  $50 \text{ cm} \times 20 \text{ cm} = 1000 \text{ cm}^2$ . El valor del esfuerzo de tensión  $S_{YY}$  mostrado en la figura es  $10.43 \text{ kg/cm}^2$ , por lo tanto la carga de tensión que debía resistir esta zona al momento de la falla es de  $1000 \text{ cm}^2 \times 10.43 \text{ kg/cm}^2 = 10,430 \text{ kg} = 10.43 \text{ ton}$ .

El refuerzo existente en el muro es de 1 estribo #4 con 2 ramas cuya capacidad a fluencia es de  $2 \times 1.27 \text{ cm}^2 \times 0.6 \times 4200 \text{ kg/cm}^2 = 6400.8 \text{ kg} = 6.4 \text{ ton}$  la cual es menor a la sollicitación de 10.43 ton lo que implica que se presentarían grietas en el muro diafragma que darían el indicio de una próxima falla.

Si se considera la capacidad a ruptura de dicho refuerzo horizontal se tendría una resistencia de  $2 \times 1.27 \text{ cm}^2 \times 4200 \text{ kg/cm}^2 = 10668 \text{ kg} = 10.67 \text{ ton}$  lo cual es apenas un 2% arriba de la carga requerida de 10.43 ton, que sin embargo no se está considerando ningún factor de carga por lo cual comprueba que habría falla del acero de refuerzo horizontal del muro diafragma.

Queda claro que una vez que se presenta la falla en estos elementos resistentes se presenta una redistribución de cargas que sobrecarga otros elementos de la torre y se desencadena la inestabilidad de toda la estructura.
